図説 浄蓮寺本堂・山門改修工事資料①

図説 浄蓮寺本堂・山門改修工事資料②

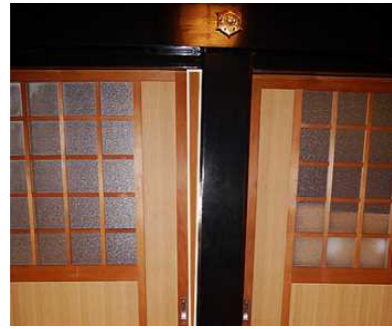
1-①-イ 柱が傾いて、襖や戸との間に隙間ができています。

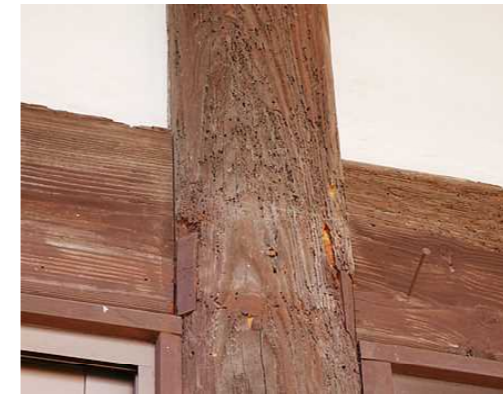
1-③-イ 腐朽が進む本堂柱

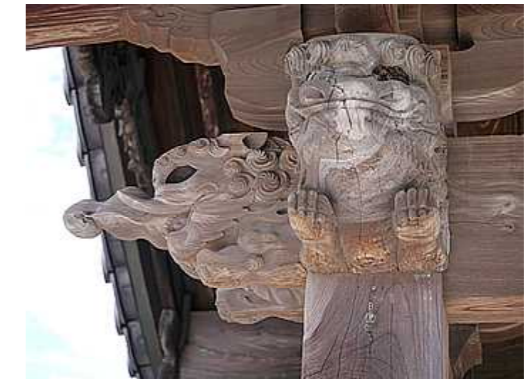
2-⑥ 玉眼が潰れて、空洞になった山門の象・獅子の彫刻。
