図説 浄蓮寺本堂・山門改修工事資料③

図説 浄蓮寺本堂・山門改修工事資料④

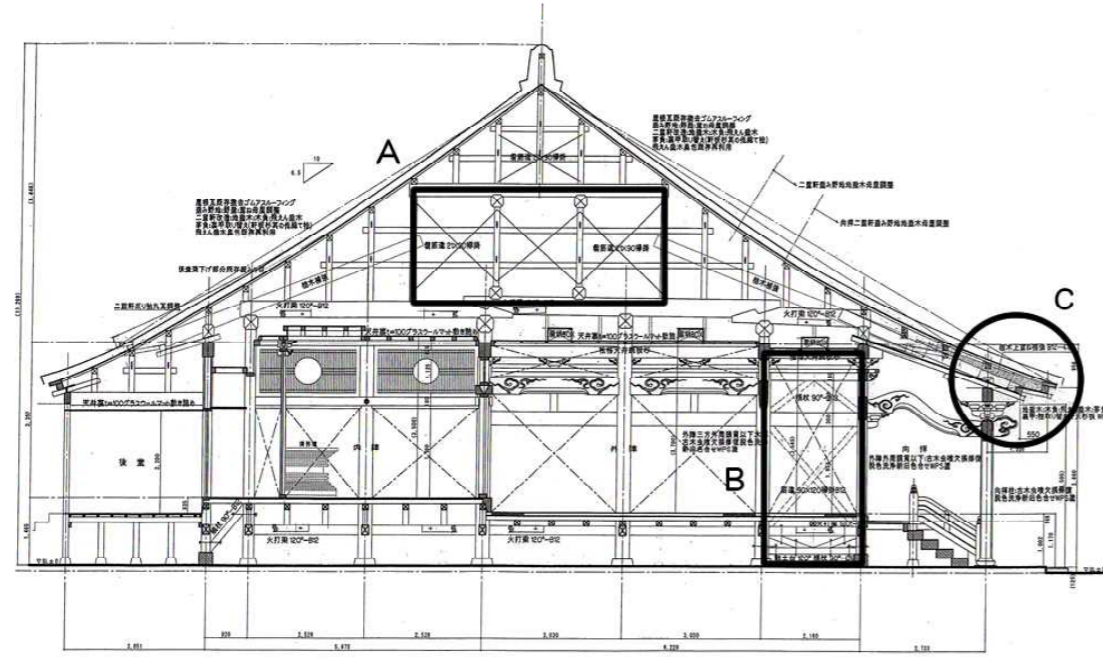
- 1-①-イ 屋根裏に筋違(A)
- 1-①-ハ 壁の中に筋違(B)
- 1-④-ハ 向拝の軒を一軒→二軒(C)

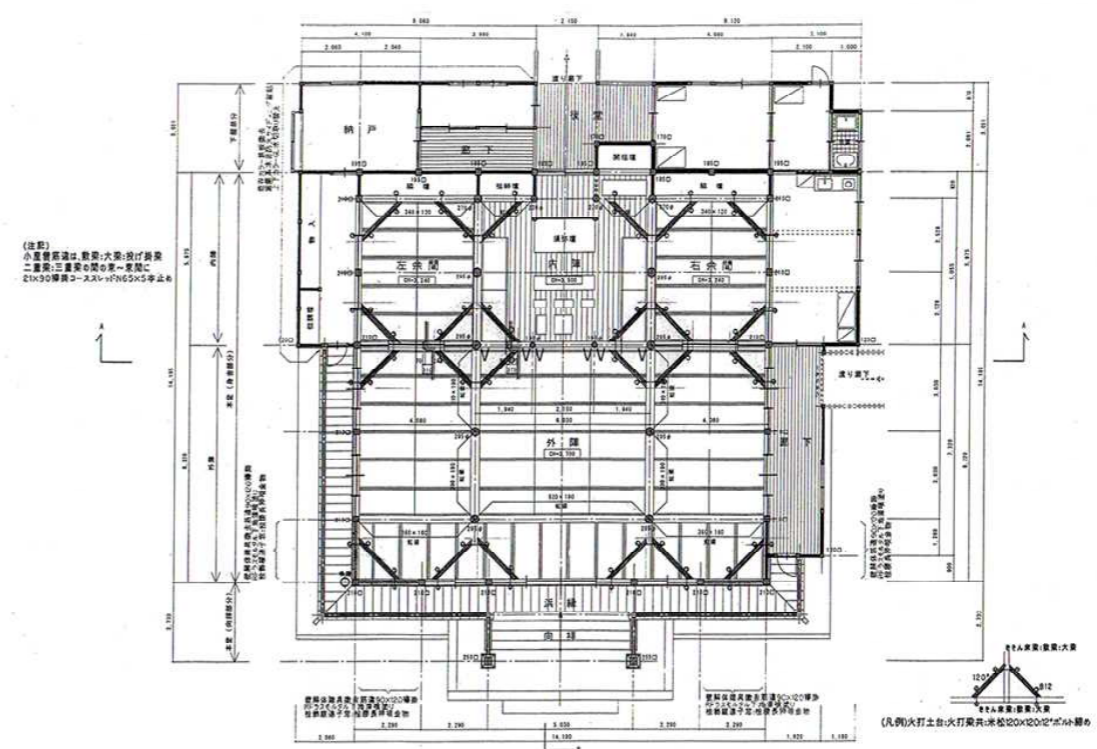
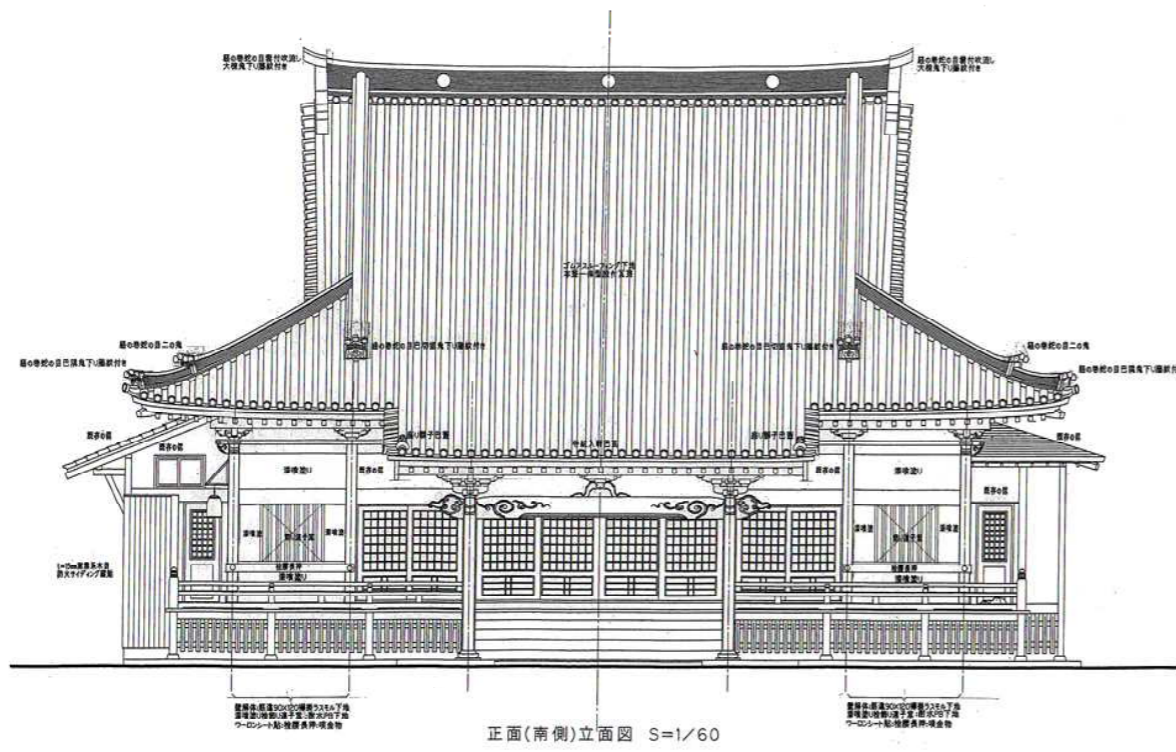
- 1-①-二 火打梁(水平面の直角に交わる構造材を斜めにつなぐ補強部材)を設置。
